TECNOLOGÍAS SIN ZANJA Alineadas con los  
**OBJETIVOS DE DESARROLLO SOSTENIBLE**

## Rehabilitación con tubos de PRFV a presión Planta de Generación de Energía Valorsur Lisboa

## 2. Técnica: Sliplining tubos PRFV

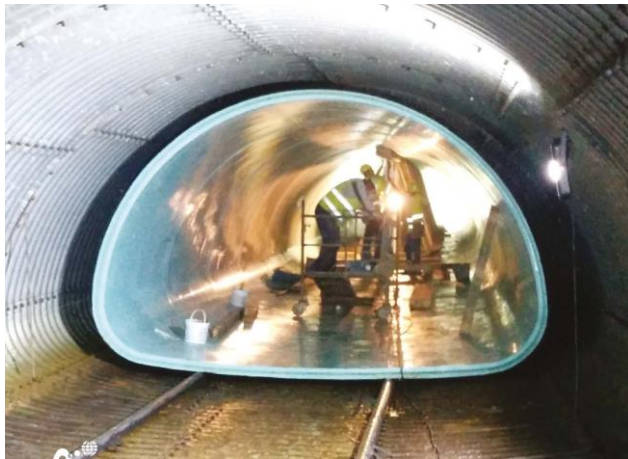
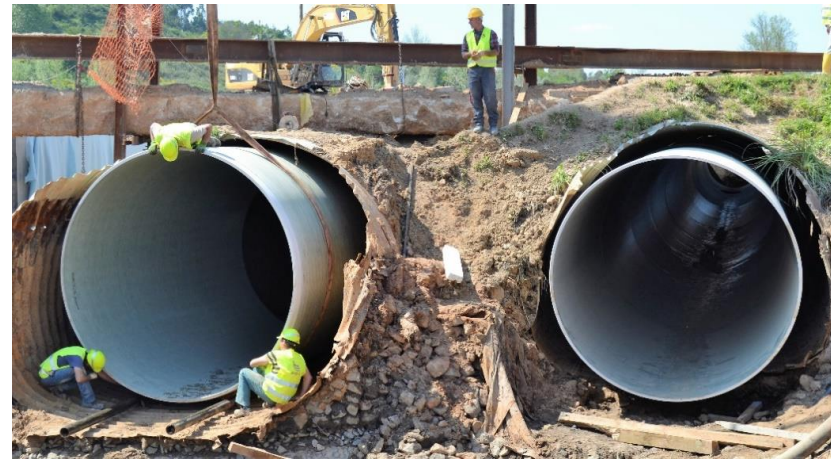
- ❑ Introducción de una tubería nueva PRFV dentro de la tubería a rehabilitar “Host pipe”
- ❑ Relleno del espacio anular entre las 2 tuberías, y sellado de los extremos

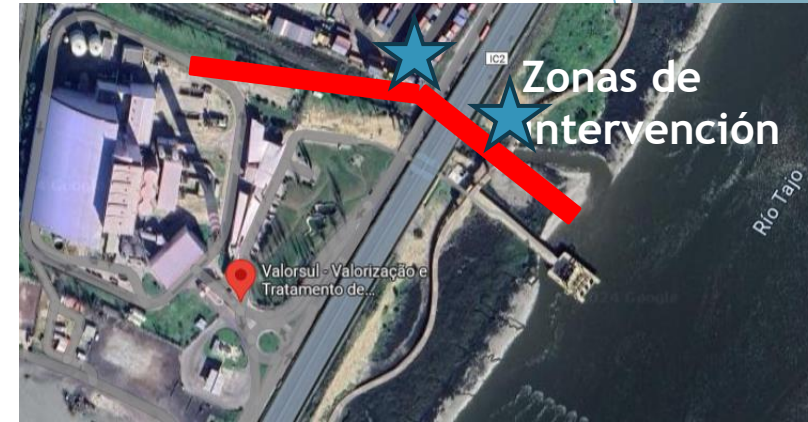
- Tubería en presión de la admisión (doble línea S1 y S2) del circuito de refrigeración. Tubo de HA DN1300 (Dint)
- Longitud total: 612 ml (S1 y S2 / doble de admisión)
  - Tramo 1: 145ml x 2
  - Tramo 2: 56ml x 2
  - Tramo 3: 105 ml x 2
- 2 pozos de entrada / 3 codos

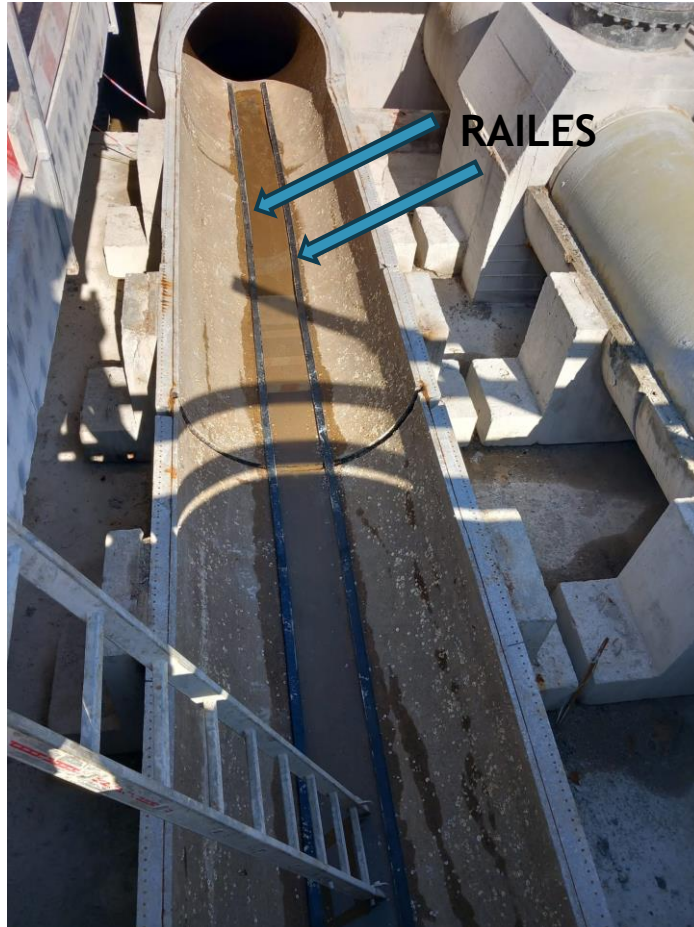
B. Pulling

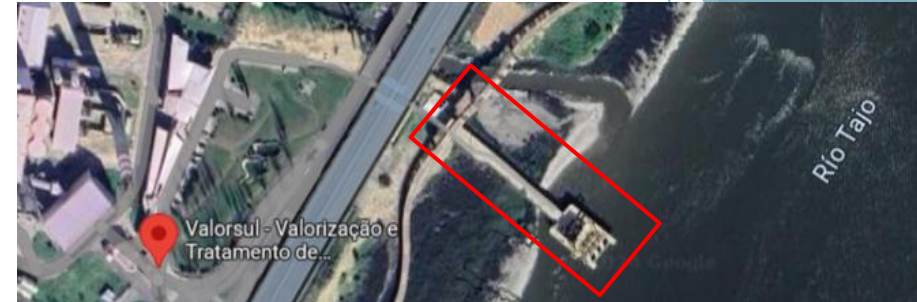
Zona de galería / Tubo de hormigón

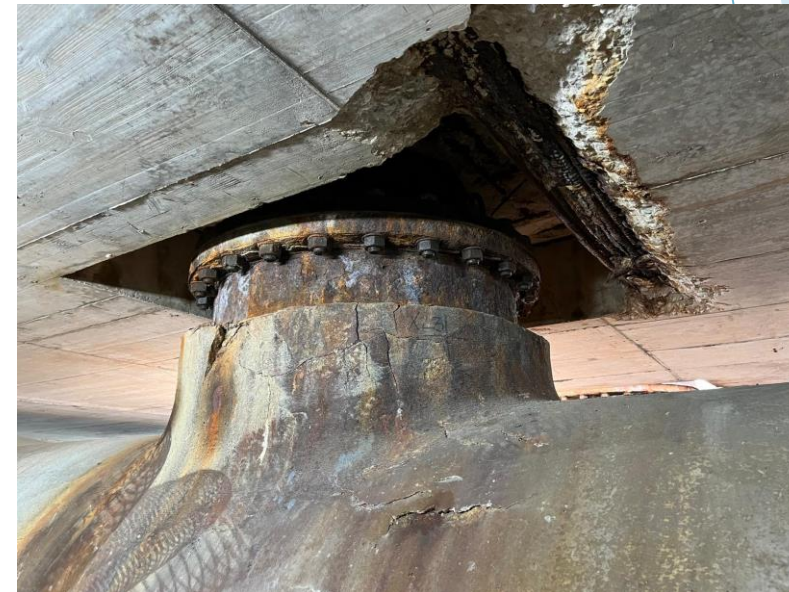
Problemas de corrosión

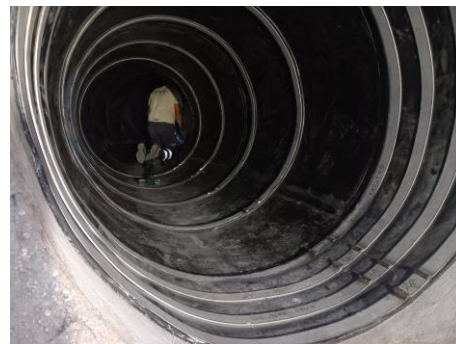
Tela PEAD con  
junta AMEX en  
zonas de  
codos
