TÍTULO OBRA O SERVICIO REALIZADO

LICUAS REHABILITA TUBERÍA SIN ZANJA EN AVENIDA DE LAS ÁGUILAS (MADRID)

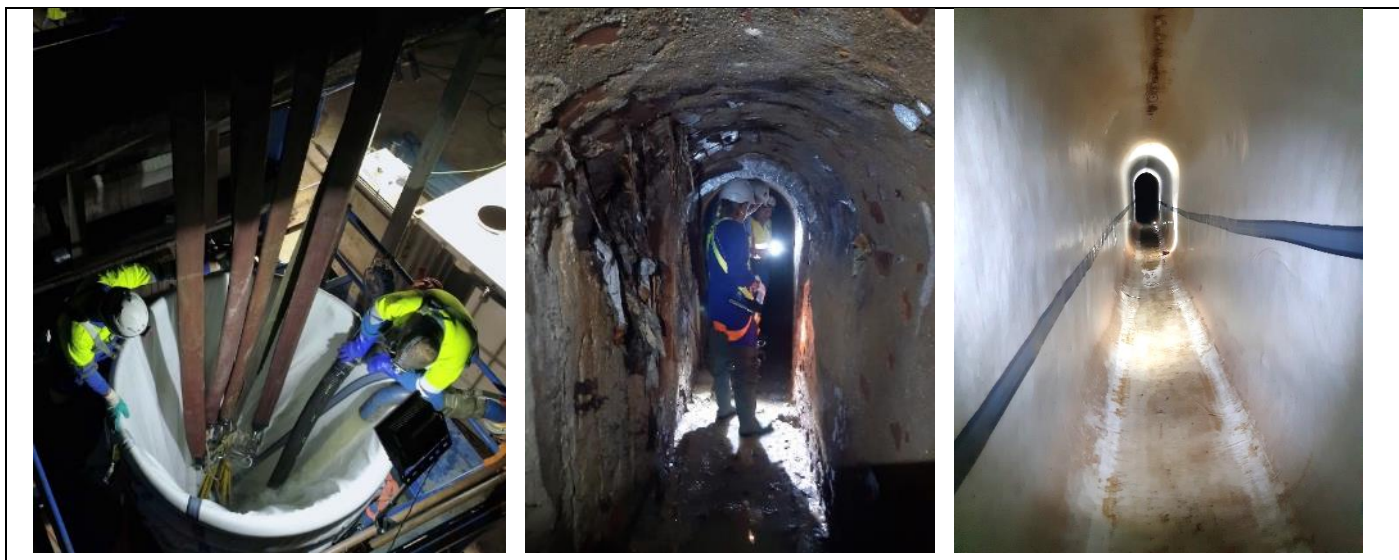
Imagen/Imágenes

PROBLEMA: A 11m de profundidad y cruzando esta avenida hay una galería visitable de 1,70m de altura, de 300m de longitud, divididos en dos tramos de 170m y 130m, que es la vía principal de transporte de agua residual y pluvial de todo el distrito. Se trata de un colector muy deteriorado que necesita renovación inmediata, pero en el que resulta impensable utilizar medios tradicionales de apertura de zanja por su localización.

SOLUCIÓN: Se estudian diferentes alternativas basadas en las tecnologías sin zanja, y se opta por la manga continua estructural de 36mm de espesor, especialmente diseñada para secciones rectangulares, y curada con sistema de agua. Debido a la presencia de nivel freático y a las dimensiones de la manga el curado se realiza con sistema de agua. Una solución rápida, limpia y eficiente, que permite la rehabilitación del colector en tres semanas.

Tecnología CIPP (Cured in place pipe) con manga continua estructural

Renovación de 300ml de galería 1800x800mm mediante el método de columna de agua
