## TÍTULO OBRA O SERVICIO REALIZADO

REHABILITACIÓN DE TUBERÍA SIN APERTURA DE ZANJA EN PELAYOS DE LA PRESA

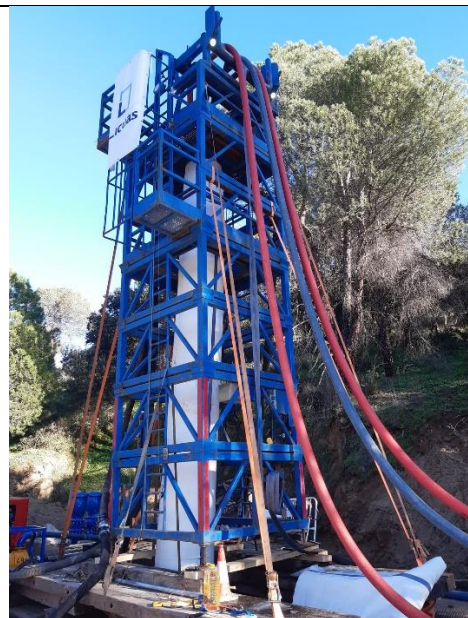
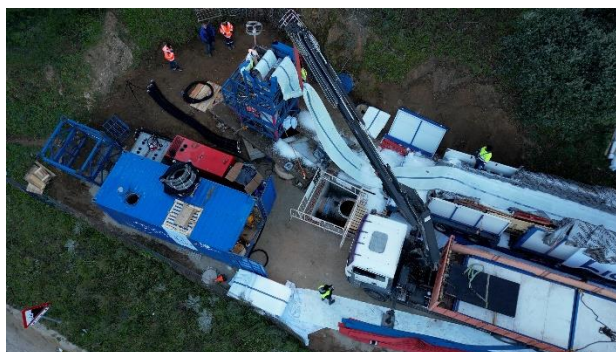
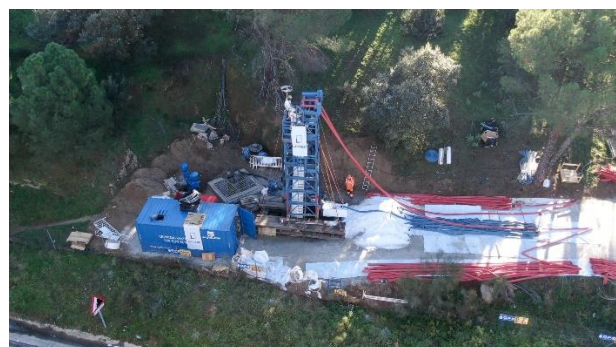
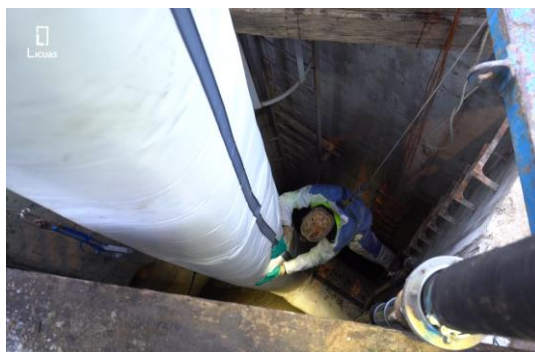
### Imagen/Imágenes

**PROBLEMA:** 735 metros de tubería de acero al carbono con pérdida del revestimiento interior y principios de corrosión en algunos puntos.

**SOLUCIÓN:** Retirada y limpieza del revestimiento afectado e instalación posterior de manga continua.

Los condicionantes de obra venían dados por la presión máxima de la tubería de hasta 6 bares y las longitudes y trazado de los tramos a rehabilitar. 475m del trazado discurren por una galería a la que únicamente se tiene acceso desde un punto y los otros 260m presentan un trazado con codos de hasta 60°.

La tecnología elegida para la subsanación de los problemas encontrados fue manga continua. En este caso, dados los condicionantes de obra, se optó por una manga continua, diseñada en estado CP-I según la UNE 53929, reforzada con fibra de vidrio e impregnada con resina epoxi.

La rehabilitación se realizó en dos instalaciones, una de 475m y la otra de 260m, lo que supuso la consecución de un hito para esta tecnología y abre camino a nuevos proyectos que requieran renovaciones de longitudes similares. Dichas instalaciones se realizaron en un plazo de 2 semanas.
